STADSHERSTEL

# *De Amstelkerk*

De eerste weerslag van het feestjaar is dit boekje. Het is een gewijzigde herdruk van de publicatie uit 1990, *De Amstelkerk. Anno 1670*, die verscheen ter gelegenheid van de restauratie van de Amstelkerk. Geregeld informeren mensen of het boekje nog te koop is, maar sinds enkele jaren zijn wij door de voorraad heen. Het leek Stadsherstel daarom een goed idee het jubileumjaar te openen met deze heruitgave. Een belangrijke overweging hierbij was dat op deze manier ook de vele Vrienden die er de afgelopen 15 jaar bijgekomen zijn, kennis kunnen nemen van de geschiedenis van het bijzondere gebouw waarin Stadsherstel kantoor houdt.

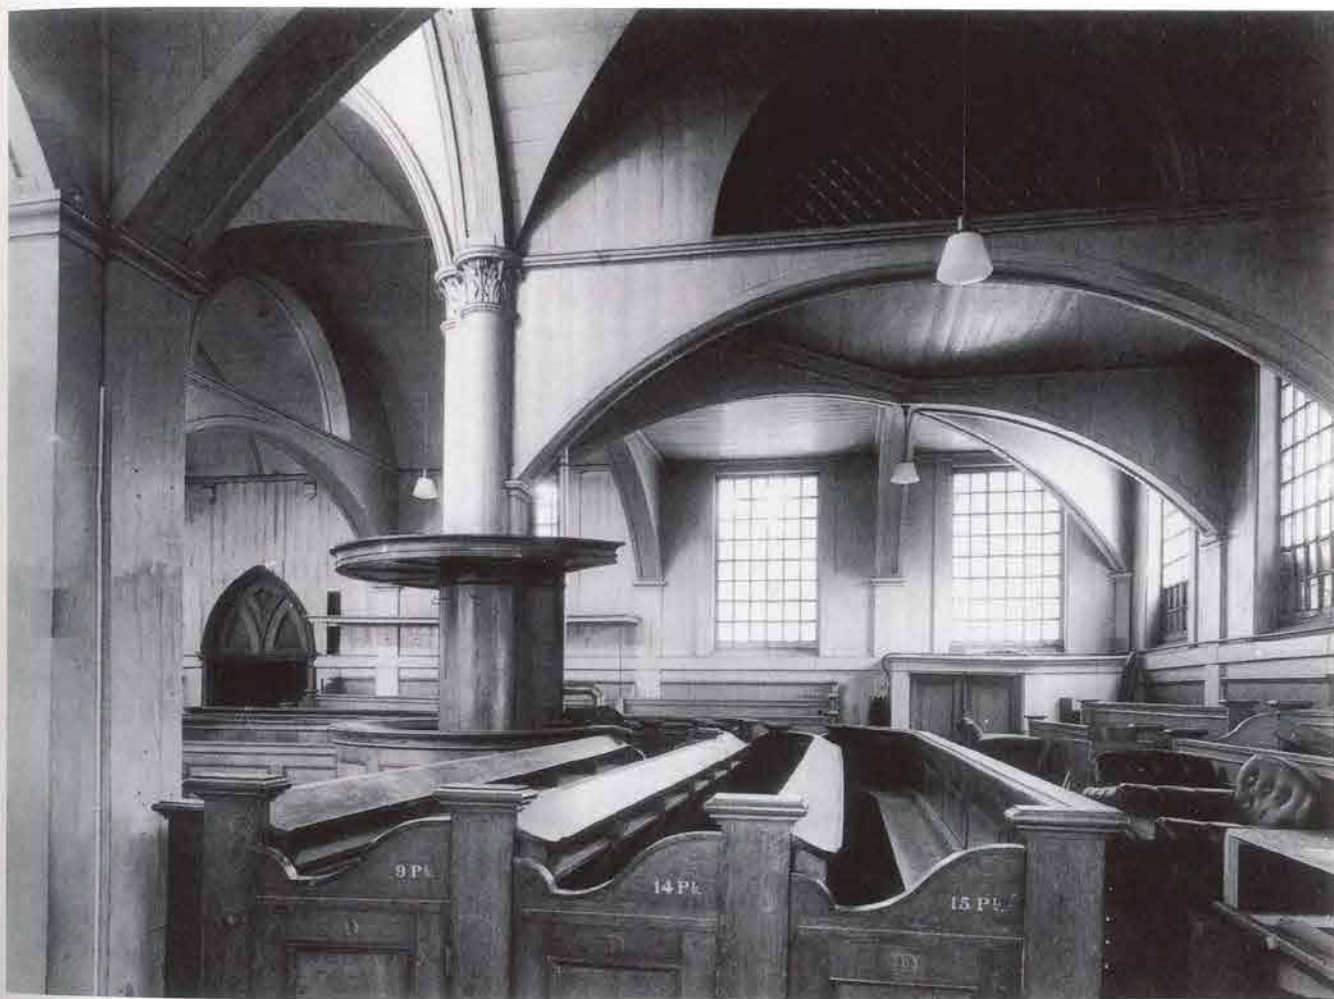
*Een hoek van de omloop met de boven elkaar geplaatste bogen, 1987. (Bureau Monumentenzorg)*

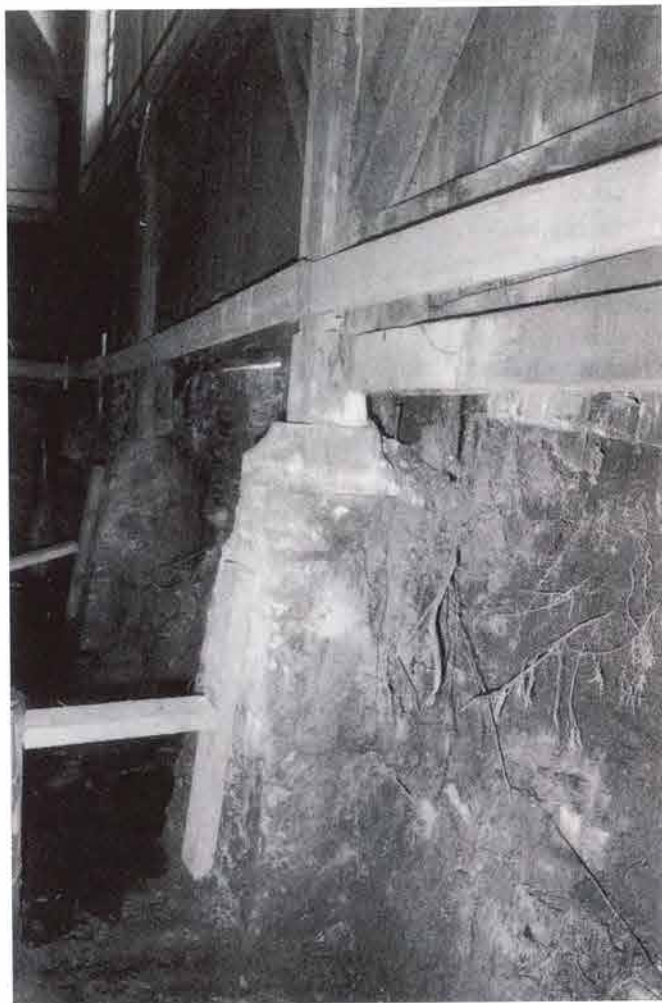
*De originele funderingsconstructie aan de Reguliersgracht- en de Amstelveldzijde. De houten stijl rust op de natuurstenen neut die op zijn beurt weer gedragen wordt door een bakstenen poer.*  
(Stadsherstel)

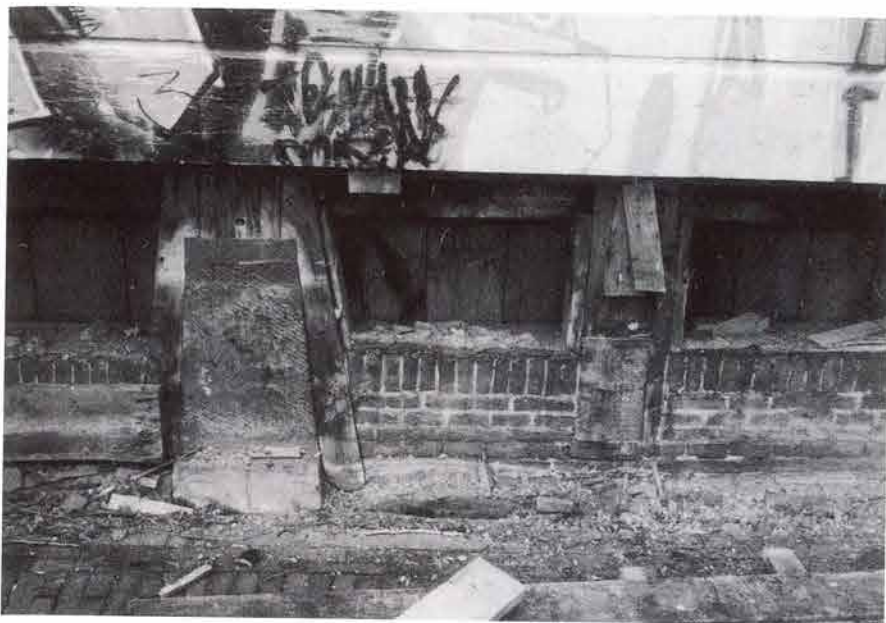
*De voetingmuur met de hardstenen neuten waarop de nieuwe stijlen staan voor de bevestiging van de nieuw aangebrachte horizontale delen. (Architectenbureau Prins)*

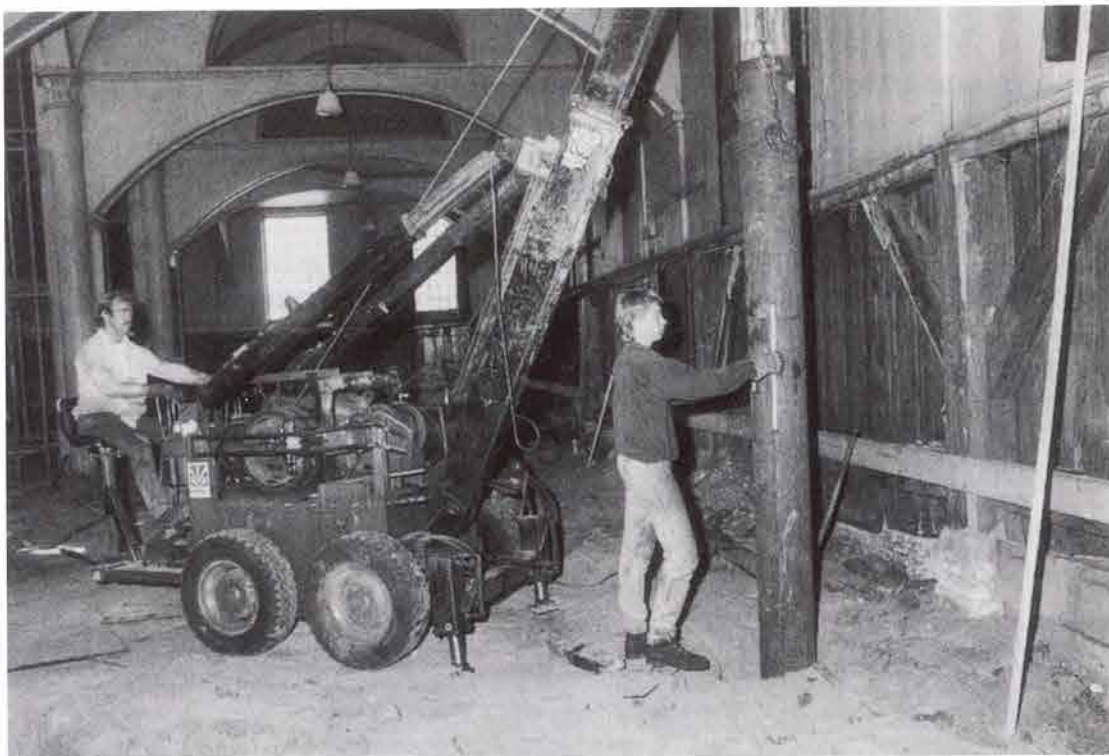
*Het aanbrengen van de stalen pulspalen. (Stadsherstel)*

dat elders was voorbereid en pasklaar gemaakt kon aan de hand van de tekens ter plekke simpel in elkaar worden gezet. Tegelijk met het repareren van de skeletconstructie werd onder in het gebouw een begin gemaakt met het aanbrengen van de stalen pulspalen voor de fundering van de nieuwe inbouw. Daaraan voorafgaand had onderzoek plaatsgevonden, waarbij was komen vast te staan dat de bestaande fundering nog in prima staat verkeerde. Er werd besloten om de fundering van de inbouw volledig gescheiden te houden van het bestaande gebouw om verschil in zetting op te kunnen vangen. Over de nieuwe palen werd een betonvloer gestort - ook weer gescheiden van de bestaande constructie - waarop de wanden van de inbouw konden worden gemetseld.

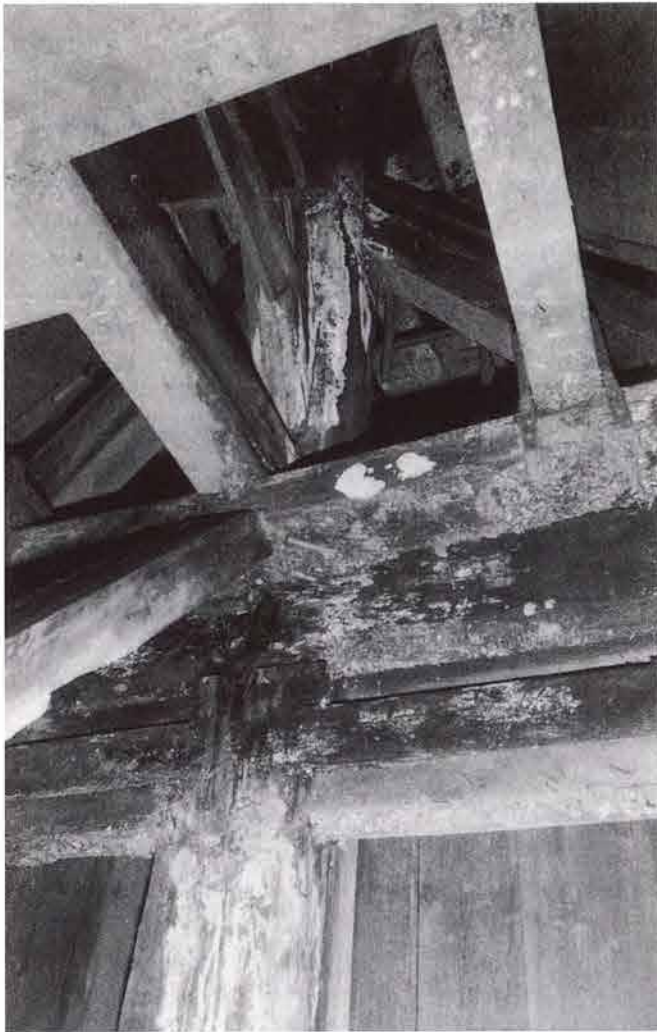
*De skeletconstructie onder de dakgoot; volledig door zwam verteerd.  
(Stadsherstel).*

lekkende goot. Indien zo'n lekkage niet snel wordt geconstateerd én verholpen, stijgt het vochtpercentage tot boven de 20% waarna het slechts wachten is op de komst van zwam. En die werd hier volop aangetroffen!

Nadat de winter was ingevallen werd er onder een noodkap doorgewerkt aan het herstel van de skeletconstructie. Lager, onder de rondlopende zakgoot, bleek de toestand ook veel slechter dan werd verwacht. Drie van de twaalf kolommen die het middendeel dragen moesten werden vernieuwd, evenals de liggende balken waarop de hele bovenbouw rust. Aan het totale herstel van de skeletconstructie is anderhalf jaar gewerkt. Toen was ongeveer 50% vervangen.
